## ОЦЕНКА СОВРЕМЕННОЙ ГИДРОМОРФОЛОГИЧЕСКОЙ СИТУАЦИИ НА РЕКЕ КАТУНЬ У СЕЛА МАНЖЕРОК (РЕСПУБЛИКА АЛТАЙ)

А.Т. Зиновьев, А.И. Балдаков, К.В. Марусин

Институт водных и экологических проблем СО РАН, Барнаул, E-mail: zinoviev@iwer.ru

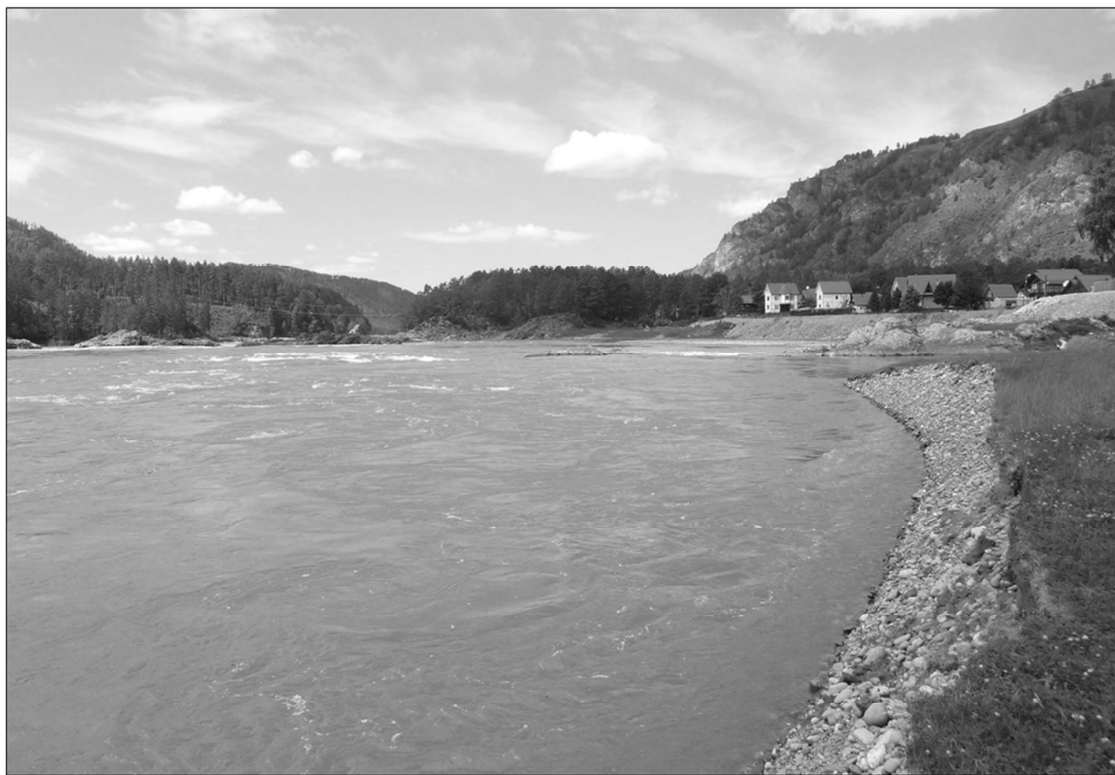
лей администрации показали, что возникшее в паводок 2014 г. вихревое противотечение вдоль правого берега у с. Манжерок, превратилось в стабильное потоковое русловое образование, сохраняющееся до настоящего времени и в меженные периоды стока р. Катунь (рис. 2).

Рис. 2. Вихревое противотечение (майдан), образовавшееся в паводок 2014 г. по правому берегу русла р. Катунь на участке стока в пределах с. Манжерок, июнь 2020 г.

Поскольку в настоящее время вдоль правого размываемого берега в русле р. Катунь образовалось мощное стабильное вихревое противотечение (вытянутая вдоль берега воронка), то ее требуется ликвидировать. Вероятная причина этой воронки косвенно обусловлена неблагоприятным рельефом дна русла, однако прямое воздействие вызывается находящейся ниже по течению каменной грядой, поднимающейся со дна русла и частично перекрывшей сток водного потока (его живое сечение). Ее каменные останцы выступают из воды в меженные периоды стока водотока. Поэтому необходимо засыпать плесовую яму этой воронки (каменными монолитами), а также возможно убрать из русла Катунь каменные останцовые островки или в целом всю гряду из русла тем или иным способом.

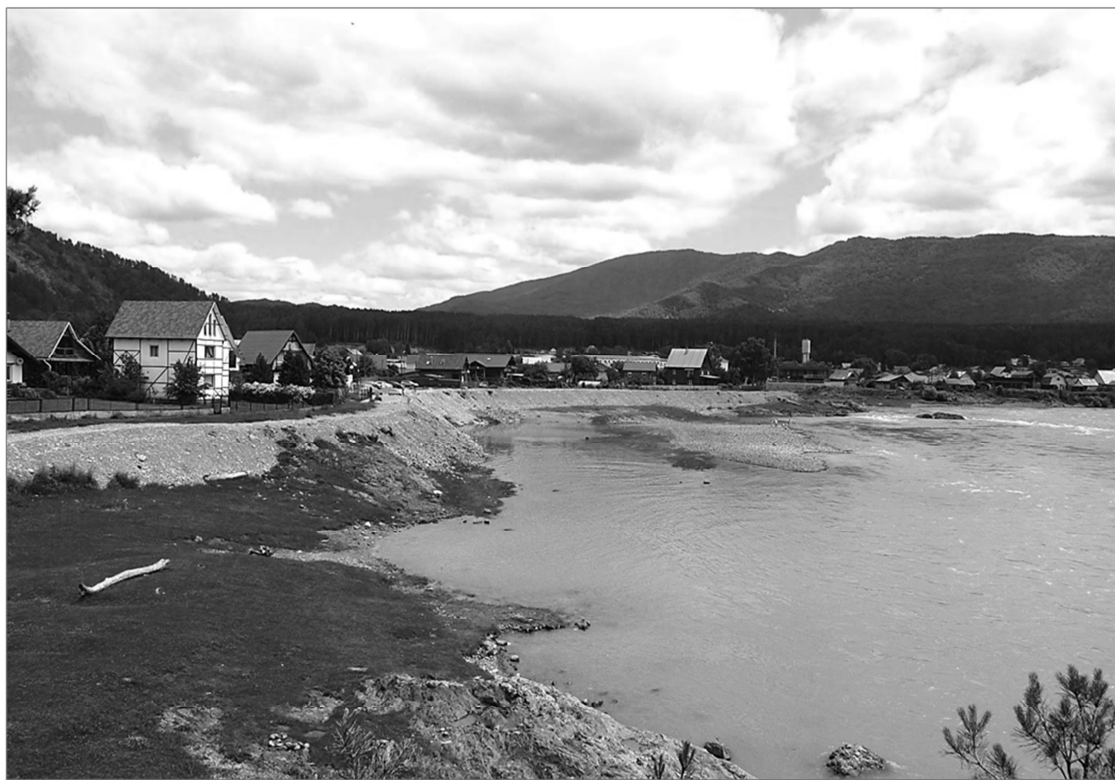
Рис. 3. Внешний вид отсыпки размываемого правого берега р. Катунь в с. Манжерок, июнь 2020 г.

*Берегоукрепление* – эта работа уже выполняется силами местных властей в меру их возможностей. Однако для надежного блокирования процесса роста изгиба русла вглубь суши необходимо возведение достаточно прочного берегозащитного сооружения, например, каменно-набросного банкета из горной массы на протяжении около 1000 м, спроектированного с учетом стока руч. Манжерокский.

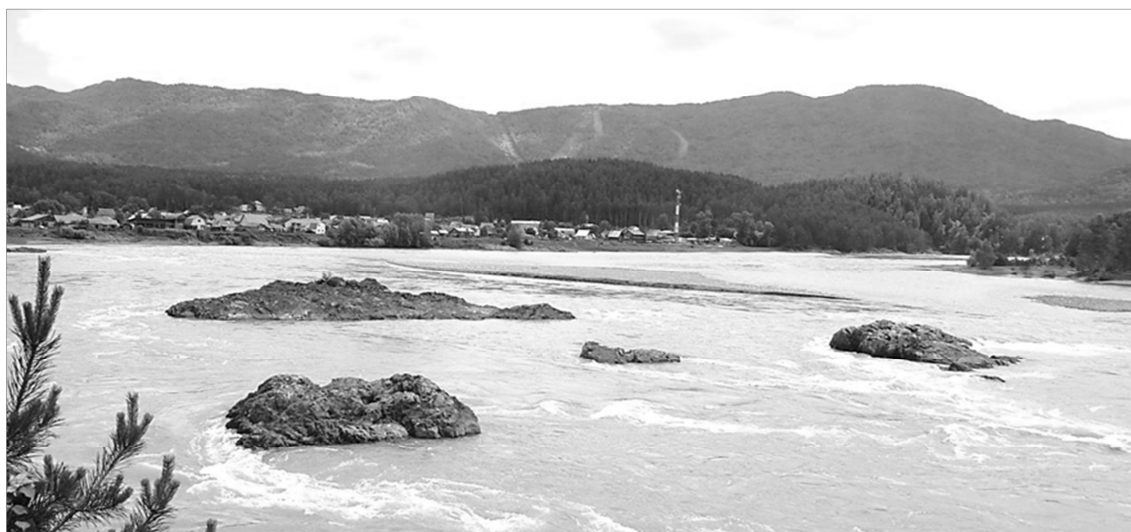
Рис. 4. Скальные островные останцы и каменистая отмель в русле р. Катунь

туни каменистых островных выступов не только представляет собой сложнейшую инженерно-техническую операцию, но и лишает населенный пункт одной из своих основных местных достопримечательностей, привлекающих туристов со всей России в этот район.

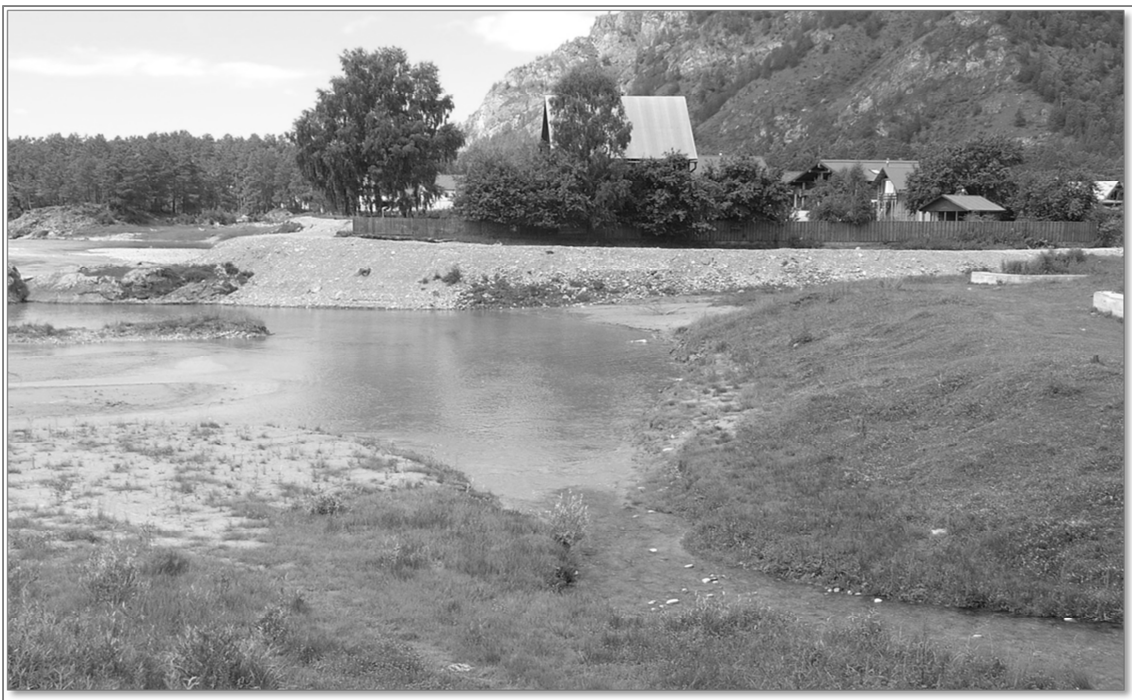
Сложившаяся неблагоприятная ситуация, связанная с негативными деформационными процессами р. Катунь на участке стока у с. Манжерок, усугубляется двумя дополнительными обстоятельствами. Во-первых, наличием в русле Катунь на выходе из поворота Манжерокской излучины скалистого руслового сужения с выступающими на поверхность скальными островными останцами, практически отводящими водный поток водотока к правому берегу реки. В результате чего перед данными останцами образовались две каменистые песчано-галечные отмели, обнажающиеся в меженные периоды стока (рис. 4). Во-вторых, выходом на участок размыва правого берега стока руч. Манжерокского, причем тремя рукавами, что простую отсыпку береговой дамбы или сооружение каких-либо других гидротехнических устройств делает здесь по существу бесполезной без решения вопроса о регуляции стока воды этого водотока (рис. 5).

Рис. 5. Один из рукавов ручья Манжерокский (правый приток р. Катунь)

Поскольку на участок берега с этой предполагаемой дамбой выходит сток воды руч. Манжерокского, то придется решать вопрос с его какой-то регуляцией. Конечно, есть вариант пропуска стока ручья через толщу тела защитной дамбы (по низу), но он с точки зрения эксплуатации сооружения крайне неже-

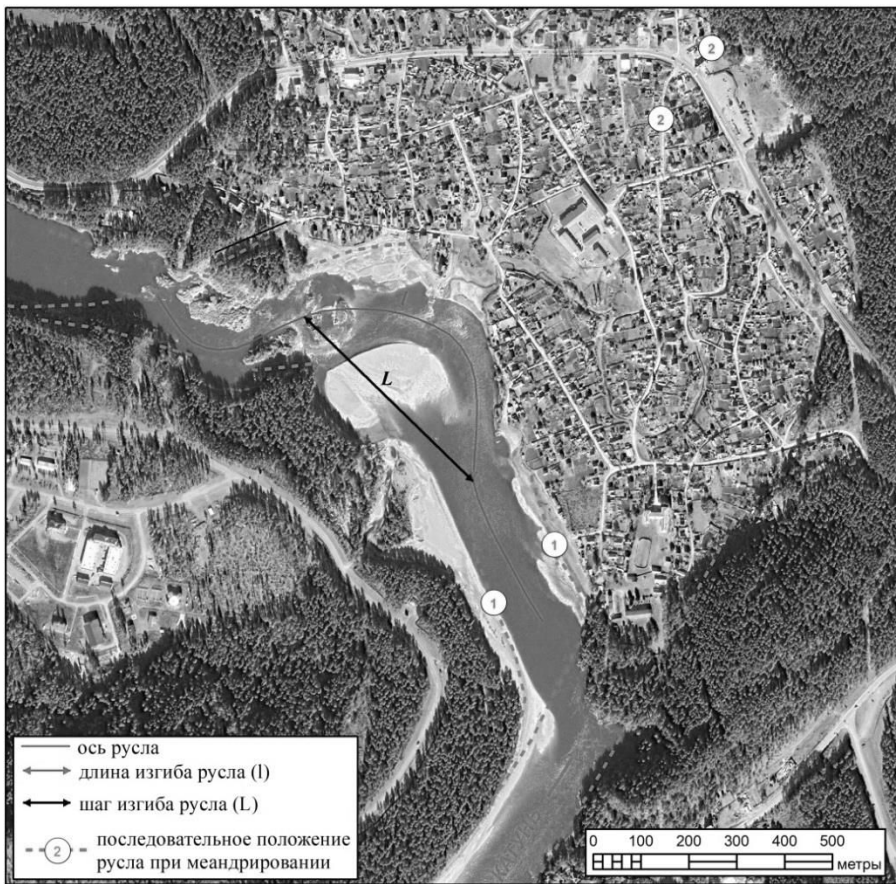
Сложившуюся на рассматриваемом участке русловую ситуацию, по нашему мнению, следует рассматривать как весьма негативную и даже опасную не только в текущем состоянии, но и в перспективном отношении. Поскольку она способствует развитию процесса меандрирования русла, т.е. дальнейшему росту его изгиба, образовавшегося в результате отложения наносов (рис. 8).

На данный момент отношение длины изгиба русла ( $l$ ) к его шагу ( $L$ ) составляет 1,29 (см. рис. 8). Укажем, что «значение  $l/L = 1,10 - 1,15$  можно считать пороговым для возникновения процесса меандрирования и перехода от прямолинейного русла к извилистому» [6, с. 27]. При значениях  $l/L > 1,15$  начинается развитие излучины. Особо подчеркнем, что показанные на рисунке 8 последовательные положения русла при меандрировании не следует рассматривать в качестве результатов прогнозирования. Они даны лишь для иллюстрации общей направленности процесса развития излучины. Пока совершенно невозможно предсказать, как далеко и как быстро пойдет этот процесс.

Рис. 8. Геометрические параметры русла р. Катунь на территории с. Манжерок и общая направленность возможного процесса меандрирования русла

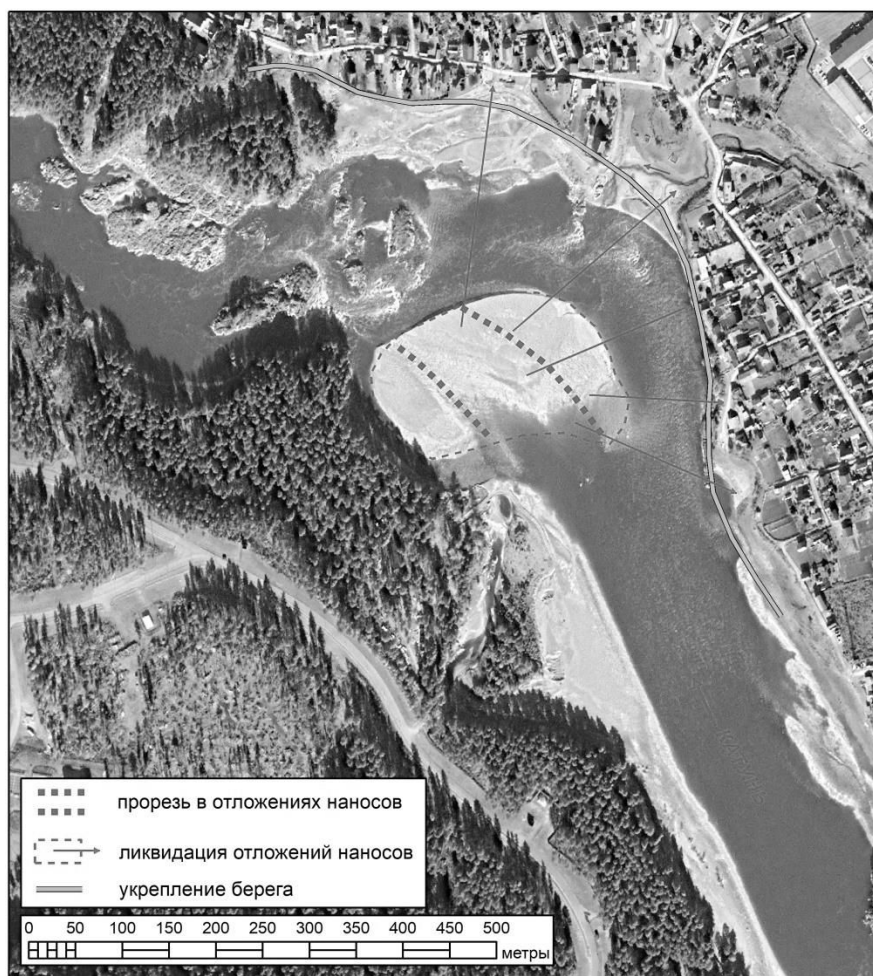
В принципе, мероприятия по противодействию негативному ходу руслового процесса на рассматриваемом участке могут идти по двум направлениям (рис. 10).

Рис. 10. Схема мероприятий по противодействию негативному ходу руслового процесса на территории с. Манжерок

*Расчистка русла* – спрямление зарождающейся излучины путем частичной (разработка прорези) или полной (на площади около 3 га) ликвидации отложения наносов у левого берега реки. При этом изымаемый из русла материал может быть использован для восстановления размывших участков берега и засыпки донных ложбин, образованных речным потоком у подножия берегового склона.

Разумеется, возможна и комбинация обоих основных подходов. Например, при строительстве берегозащитного сооружения у правого берега непосредственно в русле реки следует произвести частичную выемку наносов у ее левого берега, чтобы сохранить геометрические размеры поперечного сечения русла.
