# СКАЛЬНЫЙ ОПОЛЗЕНЬ В ИСТОКАХ РЕКИ УЙКАРАТАШ (ГОРНЫЙ АЛТАЙ)

Е.М. Высоцкий

*Исследовано строение скального оползня в истоках реки Уйкараташ (Сумультинский хребет), площадь которого составила 0.84 км<sup>2</sup>, объем 8–9 млн м<sup>3</sup>. Стенка отрыва треугольной формы образована двумя скальными бортами с падением навстречу друг другу. Область отрыва расположена на высоте 2030 метров н.у.м., длина оползня по линии смещения составила 1750 м, максимальная ширина – 1350 м. Видимая высота стенки отрыва достигает 120 метров. По космическим снимкам установлено, что оползень сформировался в период с 25 мая по 3 июня 2014 года. Анализ сейсмических и климатических событий показал, что причиной формирования оползня стало критическое нагружение блока тектонически раздробленных вулканогенно-осадочных пород экстремальными атмосферными осадками.*

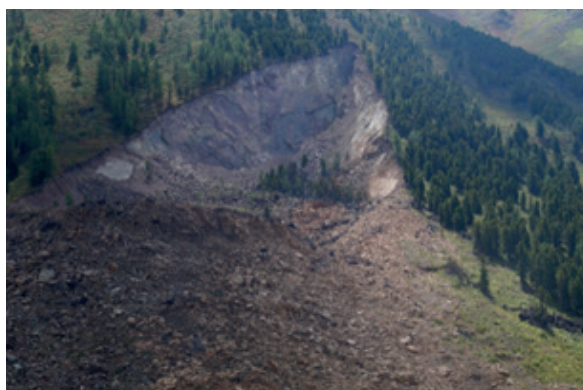
Рис. 3. Фотографии оползня (август 2020 года): a – стенка отрыва; b – фронтальная часть оползневого тела; c – нижняя часть оползневого тела, вид вниз по долине; d, e – стенка отрыва и верхняя часть оползневого тела

Fig. 3. Photos of rock avalanche (August 2020): a – the breakaway scarp; b – frontal part; c – lower part of the landslide body, view down the valley; d, e – the breakaway scarp and upper part of the landslide body

Стенка отрыва треугольной формы образована двумя сплошными скальными бортами с падением навстречу друг другу под углами от  $50^\circ$  до  $80^\circ$  (Рис. 3а). Область отрыва расположена на высоте 2030 метров при высоте склона около 2250 м н.у.м. Нижняя точка (в тальвеге долины по линии смещения основной части оползневого тела) имеет высоту 1730 м н.у.м. Фронтальная часть оползневого тела поднялась на противоположный борт долины на высоту до 40 м (Рис. 3б), запрудив водоток и растеклась в обе стороны, заметно больше – вниз по долине (Рис. 3с).

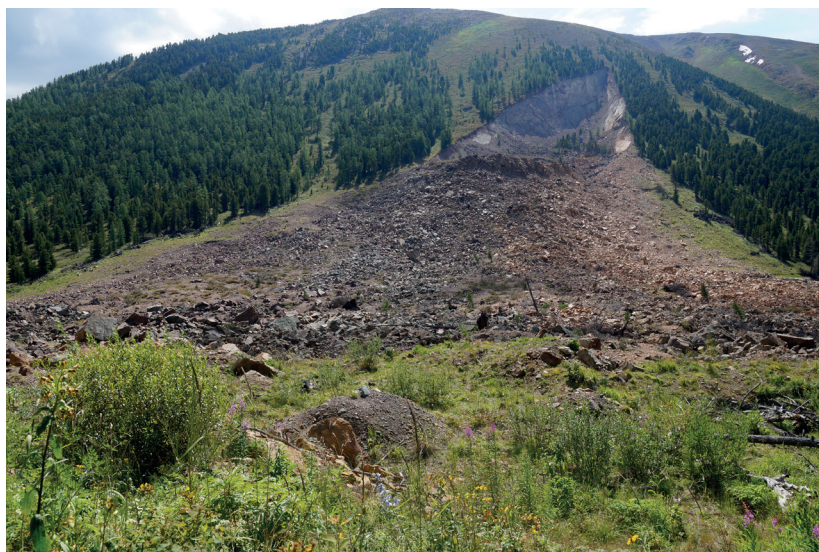
Рис. 4. Общий вид скального оползня. На переднем плане виден конус рыхлого материала  
Fig. 4. General view of the rock avalanche. A cone of loose material is visible in the foreground, indicating the presence of permafrost

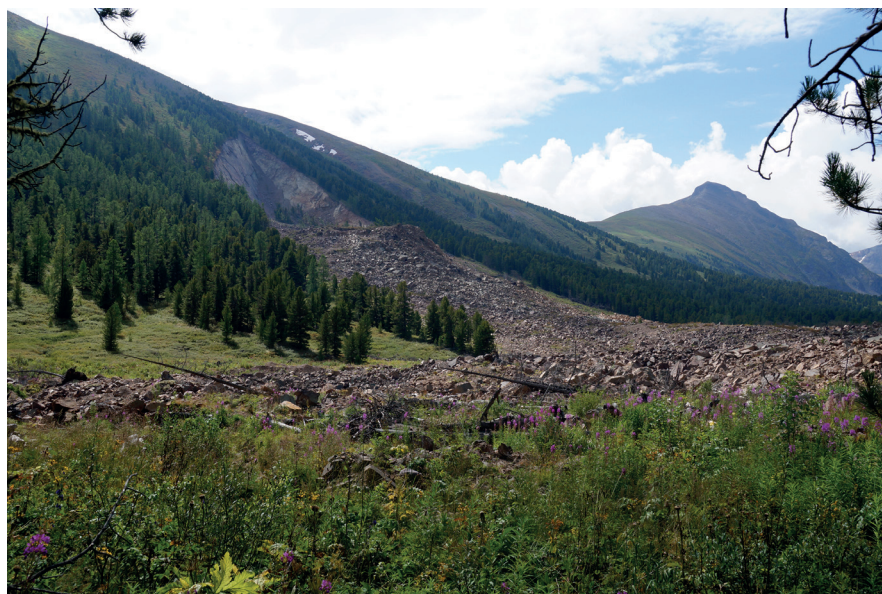
Рис. 5. Вид на скальный оползень вверх по долине  
Fig. 5. View of the rock avalanche up the valley

рисунке 2, в нижней части выполаживался с отчетливым перегибом уклона профиля от 25–28° до 15–17°. Для ледниковой долины оправдано предположить, что нижняя часть склона покрыта боковой мореной и осыпными отложениями. Именно чуть ниже перегиба склона и «повисла» основная часть оползневого тела (Рис. 5). По распределению обломочного материала в оползневом теле мы имеем дело с прыгающим (трамплинным) скальным оползнем или каменной лавиной с фронтальным ограничением [Стром, 2017], что обусловлено не подрезанной нижней частью склона, а особенностью геологического строения, приведшей к отрыву блока скальных пород в средней части склона (консеквентный оползень по Ф.П. Саваренскому [1939]).
